# 某砌体结构教学楼裂缝原因分析及加固处理

唐红元 廖 妮

**摘 要:**结合现场调查、结构检测、地质补勘以及结构计算,分析了某砌体教学楼墙体裂缝原因。针对墙体开裂的原因,提出了相应的加固措施。首先采用加固砖护壁柱与增设预应力拉杆的方法来提高结构整体抗震性能;其次增设浅埋式基础以减小地基净反力;同时将距离外墙太近的积水井填埋移位重建;最后对开裂墙体进行双面贴钢筋网片后喷射水泥砂浆加固处理。经过上述加固处理后该结构使用至今仍然完好。

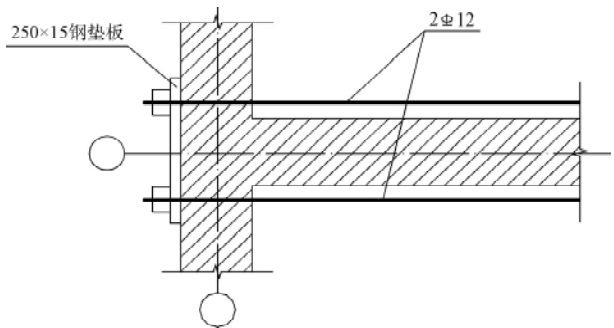
图2 增设预应力筋拉杆加固

了圈梁,按照现行抗震规范的要求,砌体结构每层都需要设置圈梁,考虑加固的简便及操作的可行性,在纵横墙增设钢拉杆代替圈梁以增加房屋的整体刚度<sup>[5]</sup>,如图2所示。

图2中钢拉杆采用2根直径12mm的Ⅱ级钢筋,端部钢垫板采用Q235钢,尺寸为250mm×15mm的方形钢垫板。施工中钢拉杆应张紧,不得下垂和弯曲,同时,张拉应力不应过大。外露铁件应涂刷防锈漆并采用钢筋混凝土封锚。

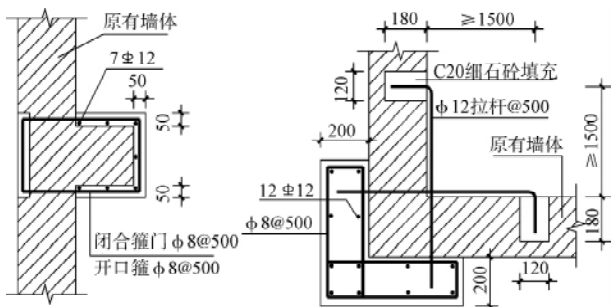
图3 钢筋混凝土加固砖壁柱

按照现行抗震规范的要求,在需要增设构造柱的位置,采用钢筋混凝土加固砖壁柱,如图3所示。

需要增设构造柱的位置主要有:大开间教室的内外墙交接处、楼梯间的四角、外墙的四角和对应的转角。采用砖护壁柱加固时,竖向高度每隔500mm布置一道闭合箍,其间则布置开口箍。对于转角处加固,采用新增构造柱外露的加固方式处理。

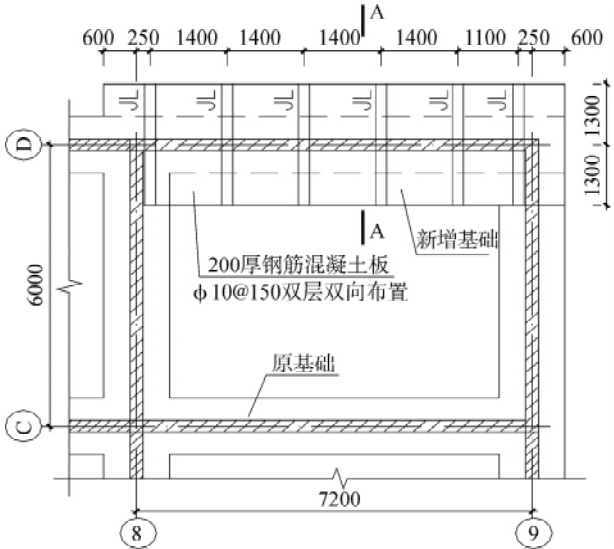
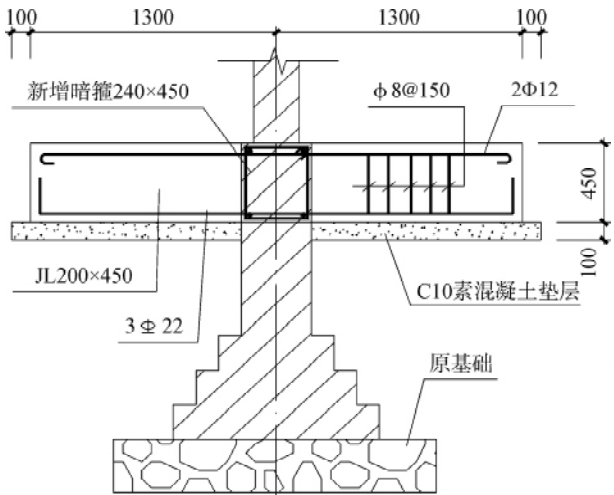
图4 基础加固(单位:mm)

由于积水井的存在,使得地质条件中的中砂层的砂粒随着水流外渗流失,相当于地基处理中的“浅层掏土”,因此,必须将积水井填埋并移位处理。

同时,综合考虑各种因素后,决定在该范围另外再增设浅埋式基础,由新增浅埋式基础承担部分上部荷载,以相对减轻原有基础底部压力,从而逐步稳定沉降裂缝。房屋基础加固处理的具体方法详见图4。

新增设的浅埋式基础混凝土强度等级为C25,离原基础顶部1300mm,新增基础为200mm厚,宽度为2600mm的钢筋混凝土筏板,筏板配筋为双层双向Φ8@100。另外,在筏板内每隔1400mm设置基础挑梁,挑梁尺寸为200mm×450mm,挑梁顶部配置2根通长Φ12钢筋,底部配置3根直径22mm的二级钢筋。

施工中应注意分段凿除原外墙墙体,分段施工新增筏板基础。并对原有该部位外墙墙体进行适当加固处理,具体措施为沿D轴线墙体增设240mm×450mm暗箍,墙体两侧各布置2Φ12钢筋,箍筋为Φ6@200。

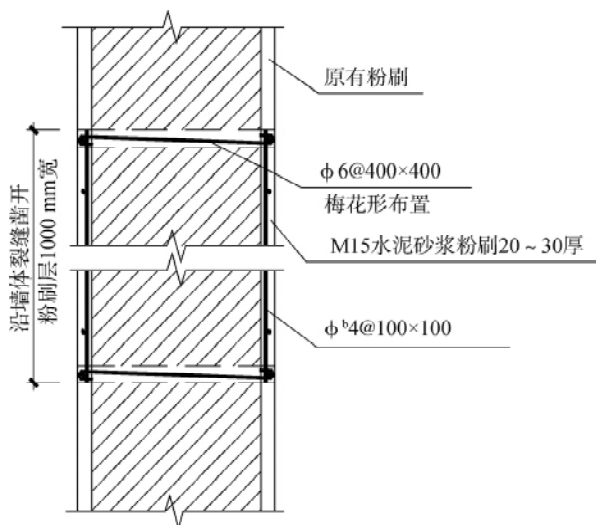
图5 墙体裂缝处理

而根据教学楼外墙出现的裂缝特征,应属于地基不均匀沉降引起的墙体裂缝。但是,结合补充勘察的地质条件表明,该建筑物在开裂墙体区域的土层分布均匀。而 D 轴线墙体裂缝经粉刷装修后重新开裂,应按发展型裂缝处理,说明裂缝还处于发展阶段。因此,只能有一种解释,就是积水井中的流水将土层的中砂层的砂粒带走。这种效果日积月累,相当于地基处理中的“浅层掏土”<sup>[4]</sup>,使得地基沉降,形成地基不均匀沉降,从而导致上部墙体开裂。

对所有开裂墙体,沿裂缝两边各凿除粉刷层1000mm宽后清洗墙面,在墙体两侧各贴Φ4@100钢筋网片,按梅花形布点设穿墙拉接筋Φ6@400,后用M15水泥砂浆粉刷墙面20~30mm厚。加固处理措施详见图5<sup>[6]</sup>。
