# 某砌体结构教学楼裂缝原因分析及加固处理

唐红元 廖 妮

**摘 要:**结合现场调查、结构检测、地质补勘以及结构计算,分析了某砌体教学楼墙体裂缝原因。针对墙体开裂的原因,提出了相应的加固措施。首先采用加固砖护壁柱与增设预应力拉杆的方法来提高结构整体抗震性能;其次增设浅埋式基础以减小地基净反力;同时将距离外墙太近的积水井填埋移位重建;最后对开裂墙体进行双面贴钢筋网片后喷射水泥砂浆加固处理。经过上述加固处理后该结构使用至今仍然完好。

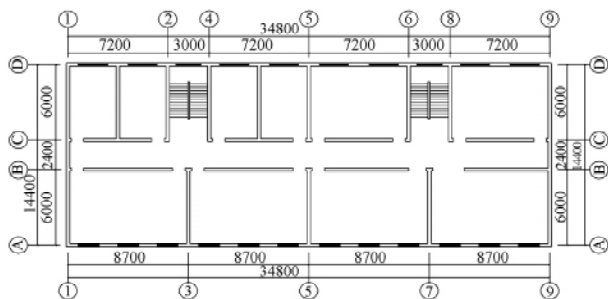
图1 建筑物标准层平面图(单位:mm)

经过现场调查发现,该砌体结构在房屋多处存在墙体裂缝,裂缝首现于加层完工后。另外,该墙体裂缝经粉刷装修处理后再次开裂,且变宽变长。裂缝主要分布在结构 D/⑤~⑨轴线范围的外墙区域,且 1~4 层均有。裂缝走向大致为 45°,裂缝指向房屋端部山墙,且裂缝宽度最大约 3 mm。另外,在顶层的内纵墙(B 轴和 C 轴线处纵墙)两端部位也存在少量的 45°斜裂缝。

而根据教学楼外墙出现的裂缝特征,应属于地基不均匀沉降引起的墙体裂缝。但是,结合补充勘察的地质条件表明,该建筑物在开裂墙体区域的土层分布均匀。而 D 轴线墙体裂缝经粉刷装修后重新开裂,应按发展型裂缝处理,说明裂缝还处于发展阶段。因此,只能有一种解释,就是积水井中的流水将土层的中砂层的砂粒带走。这种效果日积月累,相当于地基处理中的“浅层掏土”<sup>[4]</sup>,使得地基沉降,形成地基不均匀沉降,从而导致上部墙体开裂。

另外,教学楼顶层内纵墙(B 和 C 轴线墙体)两端部位的裂缝符合温度裂缝特征,应属温度变形为主斜裂缝。

结合前述对开裂原因的分析,对结构的加固采取如下措施:1)为提高结构整体抗震性能,采用了增设构造柱(加固砖护壁柱)与圈梁(预应力拉杆)的方法;2)针对不均匀沉降导致的内外墙体裂缝,采取对基础进行增设浅埋式基础的加固处理方式,同时,将积水井填埋移位重建;3)对开裂墙体进行双面贴钢筋网片后喷射水泥砂浆加固处理。
